КЛІМАТИЧНО-ГІДРОЛОГІЧНІ УМОВИ ФОРМУВАННЯ РОСЛИННОГО ПОКРИВУ НА ТЕРИТОРІЇ ОСУШЕНОГО КАХОВСЬКОГО ВОДОСХОВИЩА

Пічура В.І. – д. с.-г. н., професор,

Херсонський державний аграрно-економічний університет,

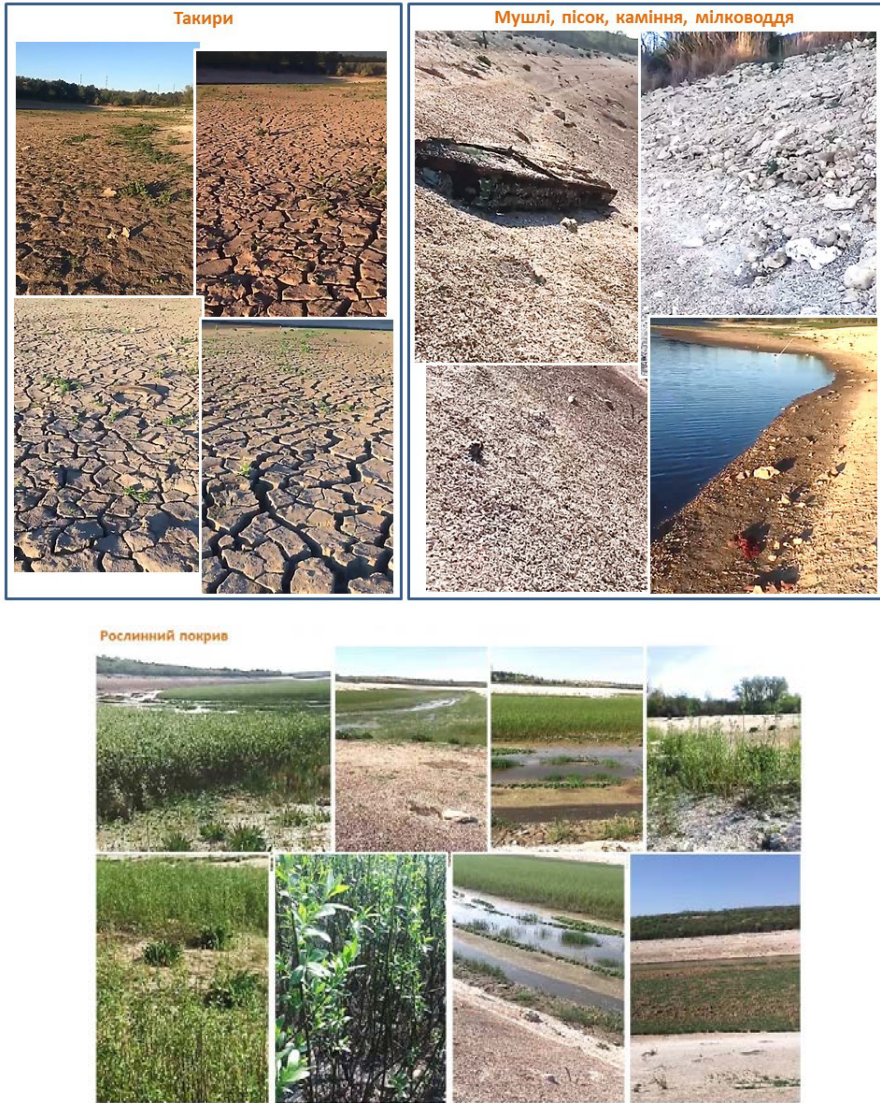
Рис. 4. Мозаїчна неоднорідність різних ділянок балок осушеного водосховища станом на 21 квітня 2024 року

На рисунку 4 представлено Балку Кам'янка станом на 21 квітня 2024 року на різних мозаїчно-неоднорідних ділянках. Більша частина території без рослинності вкрита мушлями, характеризується такирами, пісками, камінням, мілководдями. У структурі рослинності переважають верболози висотою 1,3-1,8 м. Близько 15 % площі займають верболози висотою більше 1,8 м. Варто наголосити, що за високих температур повітря у перші 4 місяці після осушення Каховського водосховища, близько 52 % рослинного покриву прибережної території (рисунок 5) втратили

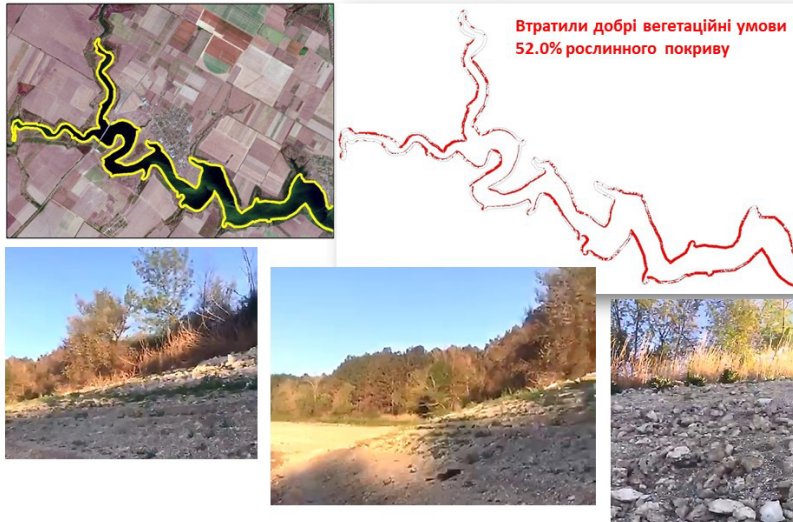
рослинність прибережної території, буферна зона 50 м площею 167 га

Рис. 5. Стан прибережної рослинності Балки Кам'янка станом на 21 квітня 2024 року
